**Raportul de evaluare
al imobilului, aflat în proprietatea S.C. Drumuri și Poduri Covasna S.A., situat în
municipiul Sfântu Gheorghe, str. Țigaretii nr. 44, județul Covasna, întocmit de
evaluator Szanto Emese Judit, înregistrat la Registratura generală a Consiliului
Județean Covasna sub nr. 2668/18.03.2021**

Raport de evaluare

PROPRIETATE INDUSTRIALA

Adresa: Sf.Gheorghe str.Tigareti nr.44, judetul Covasna

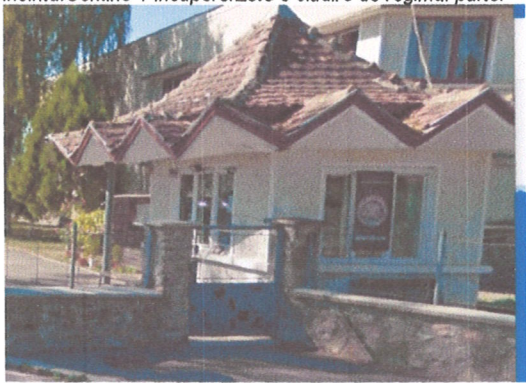
Nr. crt.	Cod CF constr	Denumirea bunului	Elemente de identificare	Anul PIF	Dimensiuni
1	C1	Cabina poarta	<p>Situat în partea nordică a terenului, la intrarea în incintă. Conține 1 încăpere. Este o clădire de regimul parter</p>

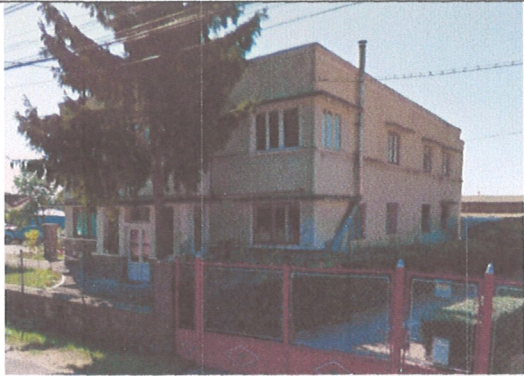
1977	Suprafața construită desfășurată Ac= 12 mp.
2	C2	Clădire administrativă	<p>Situat în partea nordică a terenului lângă cabina poarta la cca 7 m de str. Tigaretei . Este o clădire de regimul parter+1 etaj</p>	1977	Suprafața construită Ac=340 mp, Suprafața desfășurată Ad=680 mp

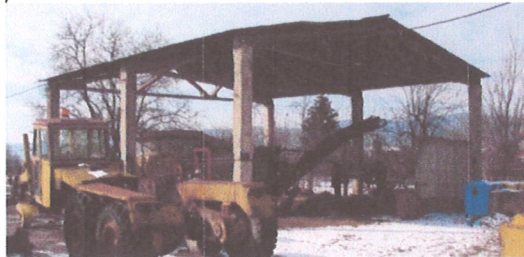
3	C3	Sopron metalic	<p><i>Se afla in spatele garajelor pe partea vestica a terenului Este cladire tip sopron fara inchideri perimetrare, de regimul parter</i></p>

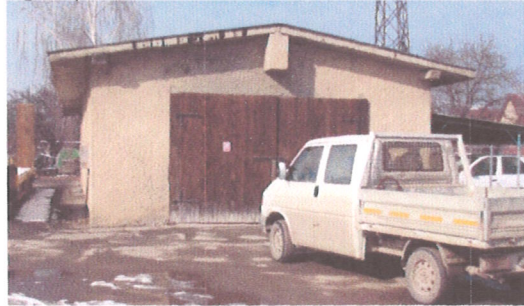
1974	Suprafata construita desfasurata: Acd = 263 mp.
4	C4	Magazie ciment	<p><i>Se afla in spatele cladirii administrative. Este o cladire de regimul parter .</i></p>

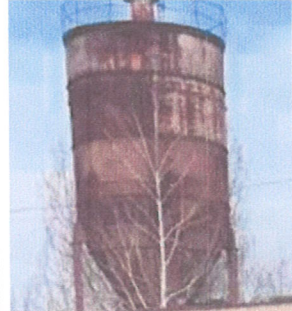
1974/	Suprafata construita desfasurata: Acd = 160 mp.
5	C5	Siloz ciment	<p><i>Se afla in zona centrala a proprietatii langa cantar Este constructie de tip siloz metalic</i></p>

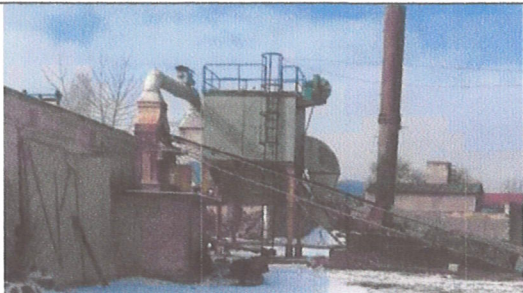
1974	Suprafata construita desfasurata: Acd = 25 mp.
6	C6	Betoniera	<p><i>Se afla langa silozul de ciment. in partea centrala a terenului</i></p>	1974	Suprafata construita desfasurata: Acd = 42 mp.

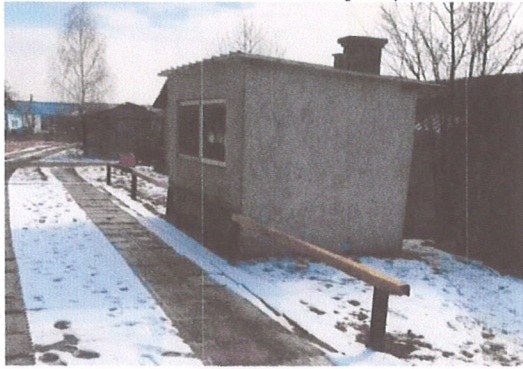
7	C7	Cantar bascula	<p>Se afla in partea centrala a terenului intre statia de asfaltare si silozul de ciment. Cladirea este de regimul parter</p>

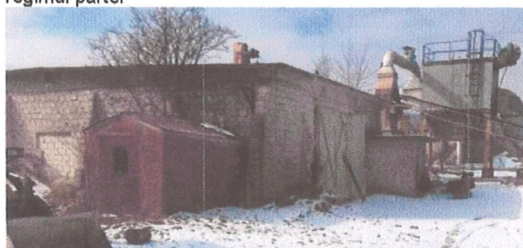
1974	Suprafata construita desfasurata: 67 mp.
8	C8	Statie de asfaltare si magazie pentru filer	<p>Se afla in partea centrala a terenului. Este o constructie de regimul parter</p>

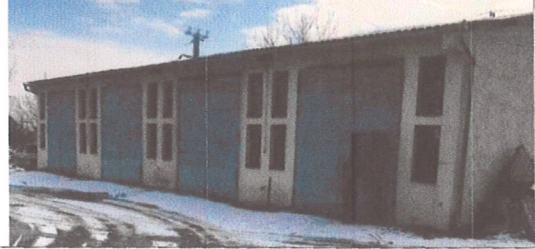
1974	Suprafata construita desfasurata Acc= 12 mp.
10	C12	Garaj,	<p>Situat pe partea sudica a incintei intre cabina depozit carburanti si atelier mecanic. Este o cladire de regimul parter</p>

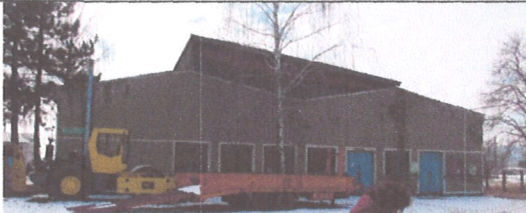
1997	Suprafata construita desfasurata: 300 mp.
11	C13	Atelier mecanic cu magazie centrala	<p>Se gaseste in partea sud-vestica a terenului dupa sopron . Este o cladire de regimul parter.</p>	1978	Suprafata construita desfasurata: 1213 mp.

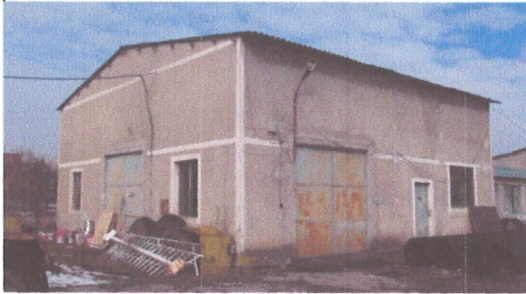
12	C14	Cladire pentru garaj,	<p>Se afla la limita central vestica a terenului in fata sopronului. Este alipita cu celelalte garaje. Este o cladire de regimul parter.</p>
